### F. DE MATOS RODRIGUES Ten-Coronel-Médico

# OS AZULEJOS SETECENTISTAS DO CONVENTO DE BRANCANES EM SETÚBAL ACTUAL B.S.S.

1987

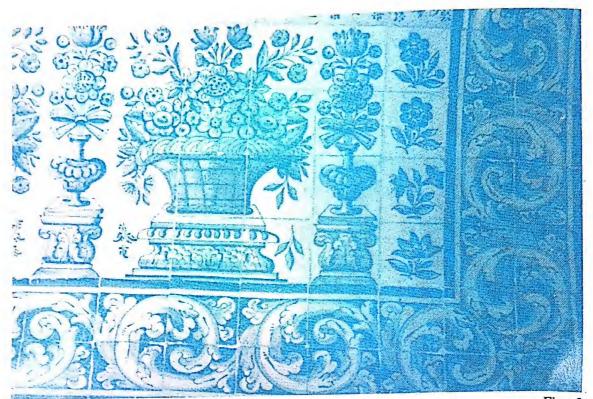
Fig. 3

A abódada, de berço, encontra-se completamente revestida de azulejos de figura avulsa, relativamente bem conservados, formando uma superfície de 16,5x14 azulejos de primoroso desenho, em que predominam as flores, mas em que se observam algumas aves e até um barco, intercalados ao acaso (figs. 1 e 2). Do lado esquerdo, este conjunto é rematado por uma fiada de azulejos cortados a meia largura, para completar o espaço que separa este revestimento da abóbada das séries de albarradas, separadas por palmitos, que lhe servem, de ambos os lados, de «arranque» a partir do lambril. Assim, sobre este (e logo acima do lado inferior da cercadura de volutas encaracoladas ora à esquerda ora à direita que envolve toda a composição da abóbada) observam-se três albarradas de 3x4 azulejos, separadas por palmitos de quatro azulejos em altura. Por necessidade de completamento do espaço limitado pela cercadura, esta continuidade de palmitos-albarradas é rematada, do lado da porta da Capela, por uma fiada de azulejos de figura avulsa, de motivo floral idêntico aos da abóbada, mas curiosamente sem o desenho «de estrelas» aos cantos (fig. 3).

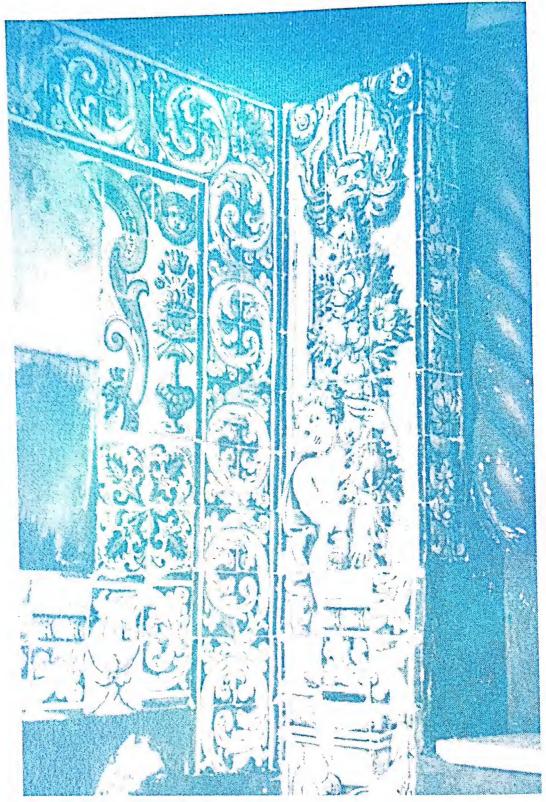
Fig. 7'

Neste lado, a três azulejos de largura, como no arco, e a doze de altura, o desenho representa, ao alto, uma carranca sob concha ladeada por duas rosáceas e de cuja boca parece nascer uma grinalda de flores e frutos, colhida em baixo por um menino, colocado em pedestal. Nesta superfície, quatro azulejos que desenhariam as pernas do menino foram substituídos por três azulejos com desenho de caracol das cercaduras e por um que parece do pilar do outro lado ou de outro tipo de cercadura. O lado interno deste falso pilar é decorado por uma única fila de oito azulejos com desenhos idênticos aos dos que forram o intradorso do arco (fig. 7).

Na parede da esquerda, abaixo do lambril, pouco mais resta do que parte da cercadura, uma vez que se encontram incorporados na parte inferior desta muitos elementos estranhos. Da decoração original, restam oito azulejos junto ao canto superior direito, com parte do envolvimento de volutas e parte de um palmito, sobrevoado por cabeça alada (fig. 7).

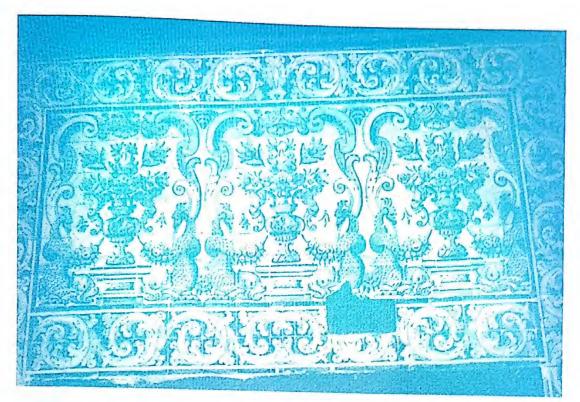
Fig. 8

Cada albarrada e respectivo envolvimento forma um conjunto de 5x6 azulejos, desta vez de desenho simétrico, o que presupõe um barroco mais precoce (fig. 8). As ligeiras assimetrias que se observam provêem essencialmente do jogo de claro-escuro dos motivos ornamentais, sobretudo das volutas e de um ou outro pormenor do desenho floral.

Apenas quatro azulejos se perderam deste conjunto, dois da cercadura e dois do golfinho contíguo.

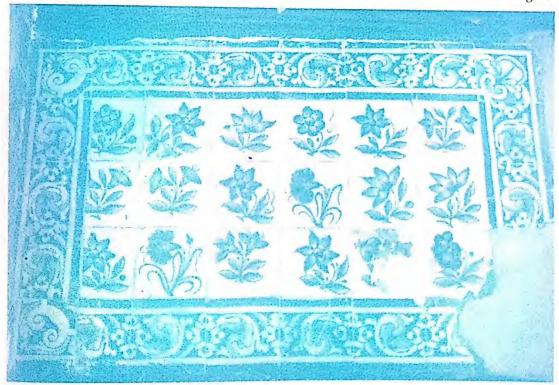
Fig. 9

painel é envolvido por uma esquadria de azulejo único, de volutas esquerdas e direitas em caracol, alternando com pequenas reservas de quatro flores em losango em torno de círculo central. Os cantos são de dois tipos: ou voluta semi-circular ou de lírio estilizado. O canto inferior direito deste painel foi destruído, abrangendo três azulejos da moldura; também os dois azulejos de figura avulsa mais próximos se encontram muito deteriorados (fig. 9).

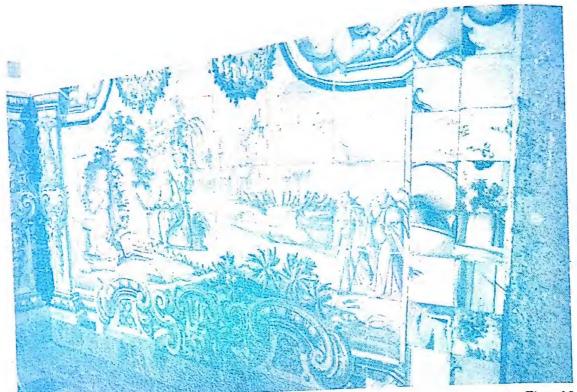
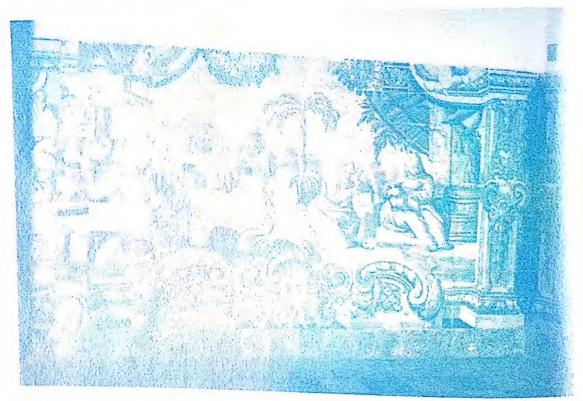
Estão relativamente bem conservados, com excepção do da esquerda mais próximo da entrada, cujas figuras apresentam os rostos picados. Os painéis

da frente, provavelmente na sequência das obras de entaipamento do pórtico, foram descuidadamente reaplicados nas áreas contíguas a este, do que resultou a desvirtuação das molduras, numa largura de 4 azulejos no painel da direita e de 2 no da esquerda (fig. 10 e 11).

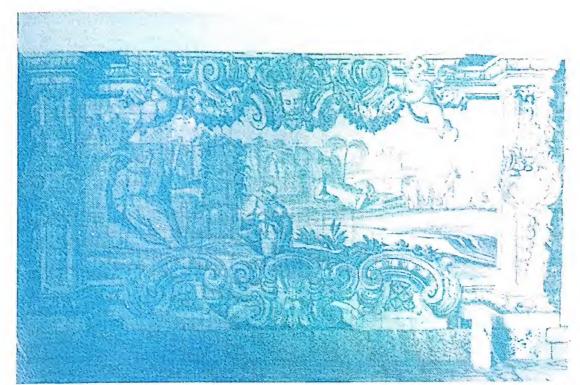
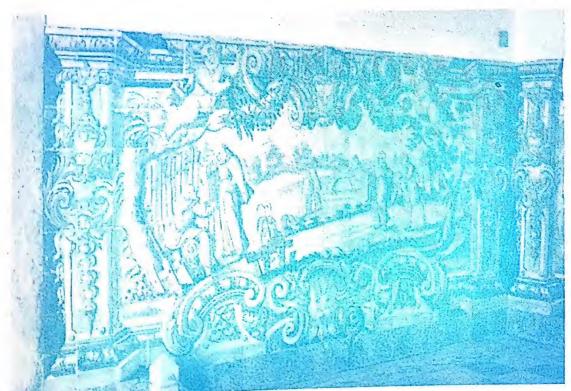
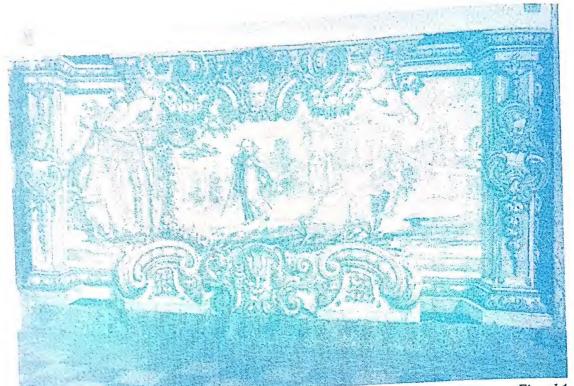
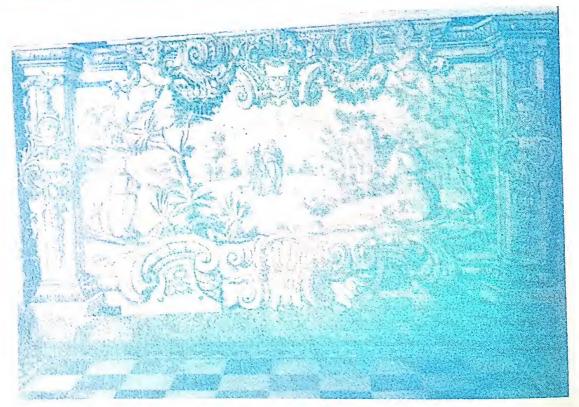
Mais inexplicavelmente, também a barra de remate destes painéis se encontra mutilada, talvez com a intenção infeliz de os igualar em altura aos painéis laterais, do que resultou a supressão de uma parte dos corpos dos anjos esvoaçantes e de quase todo o motivo central, de que apenas resta o desenho inferior das grinaldas.

Com excepção destas barras mutiladas — que imaginamos terem sido de desenho recortado — todos os painéis apresentam o mesmo desenvolvimento, curiosamente muito semelhante ao descrito por José Meco no seu trabalho «O Palácio da Mitra em Lisboa e os seus azulejos — II «publicado no n.º 13 da 2.º Série da Revista Municipal (3.º trimestre de 1985): são idênticas as pilastras laterais, com suas volutas de acantos, folhagem, grinaldas, cabeças sobre cartelas, bem como os motivos ornamentais das barras inferiores e de remate, se bem que com disposição diferente: as barras inferiores dos painéis que apresento são — em prespectiva — relevadas do friso e constituídas por uma carranca central ladeada de voluta simétrica em S e de outro par de volutas, formando reserva com «bolas» sobrepostas a superfíces trapezoidais com desenho de gradeado; as barras de remate são formadas por uma cabeça central encimada por concha e ladeada por volutas em S semelhantes às da base mas mais oblíquas, das quais pendem grinaldas sustentadas por um par de anjos esvoaçantes. (Fig. 12, 13, 14 e 15)

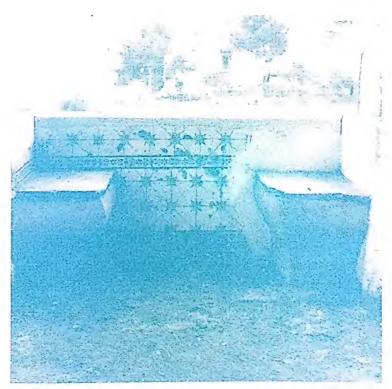
Fig. 17

Na face interna do parapeito que se situa ao centro dos bancos de pedra colocados ao meio da muralha SE, observam-se restos de um painel ornamental formado pela repetição em superfície de azulejos de desenho único, iguais aos dos painéis inferiores que ladeiam a fonte acima descrita, e envolvido por moldura de desenho idêntico à destes. (Fig. 17)

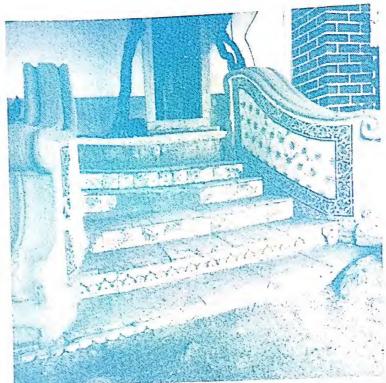
Fig. 18

Exactamente no ponto oposto a este banco, aos lados de um lance de escada de seis degraus que conduz à entrada para o Claustro, observa-se ainda, do lado direito, um painel de azulejos deste mesmo padrão em razoável estado de conservação. Do painel do lado esquerdo resta apenas um pequeno fragmento da moldura. (Fig. 18)

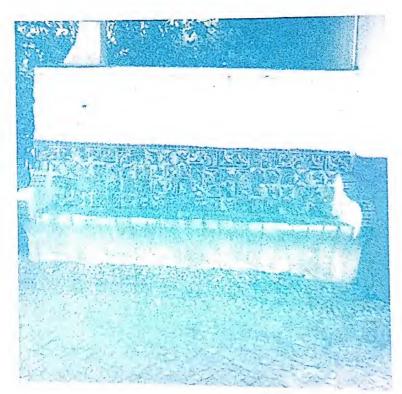
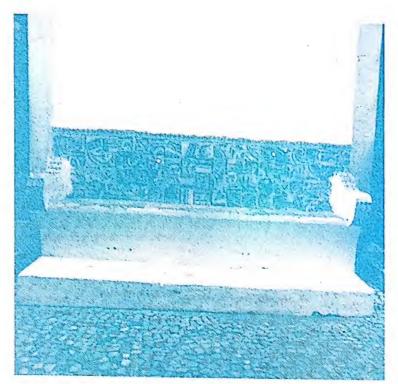
A esta mesma finalidade imagino que poderão servir alguns azulejos colocados nos espaldares dos dois bancos de pedra da Portaria, com o senão de se encontrarem quase todos em mau estado de conservação. (Fig. 19 e 20)

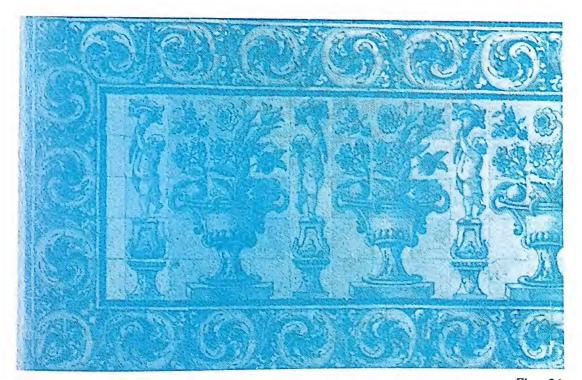
Fig. 21

Também é diverso o respectivo estado de conservação, sendo no entanto em geral mau, com muitos azulejos fracturados e (ou) com falta de esmalte, verificando-se nalguns painéis intromissão de elementos estranhos, da mesma época ou mesmo de épocas diferentes. Nalguns locais observa-se a aplicação indevida de azulejos que, embora pertencentes aos motivos do silhar, foram aplicados desencontradamente.

O motivo decorativo central é formado por albarradas de 3x5 elementos, alternando com meninos colocados em pedestal alto, erguendo cornucópias de flores e frutos, e apresentados simetricamente. A decoração floral das albarradas é assimétrica, formando um conjunto de 3x3 azulejos diferentes, de primoroso desenho a claro-escuro. Os restantes azulejos da albarrada formam o corpo e o pé do vaso. (Fig. 21)

Fracturados, com áreas desvidradas expondo matéria cerâmica friável, com adulterações de composição, estes silhares conseguem ainda transmitir ao Claustro dignidade e harmonia. Permita o seu estado de conservação o restauro que merecem, pelo menos nas áreas em que foram aplicados desencontradamente.

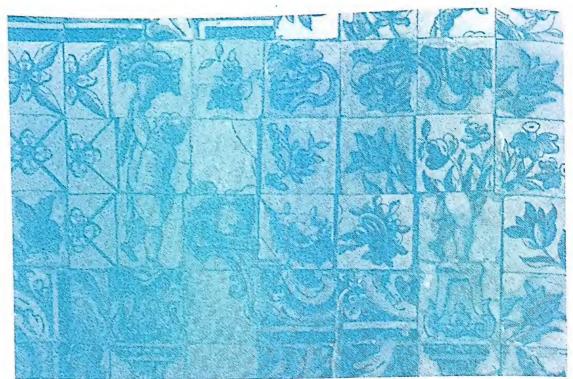
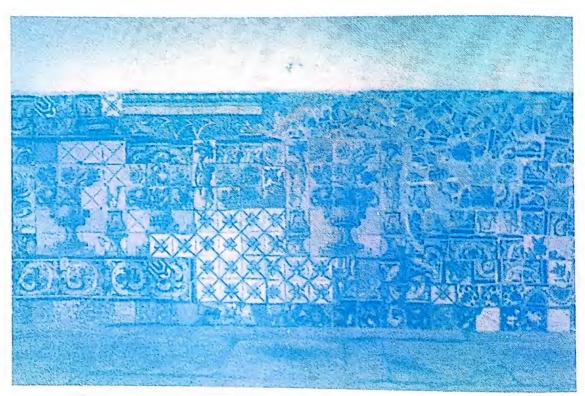
O lado Norte é o mais atingido pelo desgaste do tempo e pela incúria dos sucessivos ocupantes do Convento. Como se pode apreciar nas figuras 24 e 25, são raros os azulejos que ocupam os lugares respectivos e é vultosa a participação de elementos estranhos ao lugar e à época. Nota-se aqui o esforço de preencher o espaço de qualquer maneira; na falta de um azulejo qualquer, até à custa de minúsculos fragmentos.

Nesta parede Norte será impossível, com o material existente, fazer um perfeito restauro. Todavia, creio que muitas das peças que aqui sobrevivem poderiam ser utilizadas no restauro dos outros painéis do Claustro, ainda que neste lado Norte se tivessem de conceber composições diferentes, consoante as possibilidades do material disponível, até porque na parede do lado

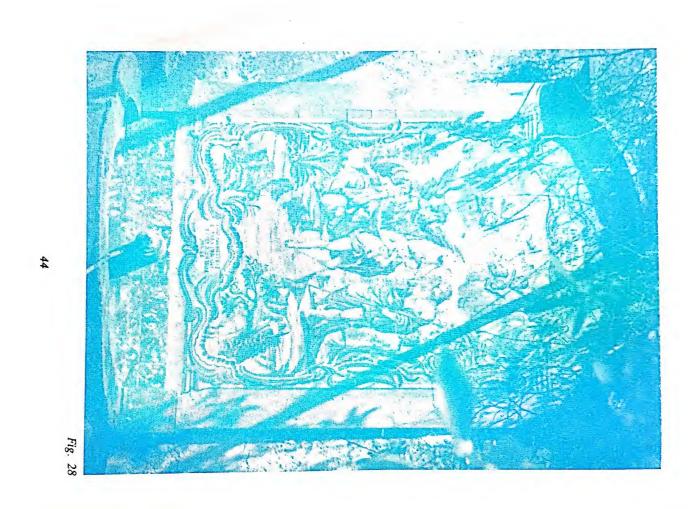
Este grande painel — de que nos resta para apreciação a fotografia reproduzida na figura 28 — é constituído pela pintura central a azul e branco, representando o baptismo de Cristo, envolvida por moldura ao geito barroco tardio, a azul e amarelo, em composição muito semelhante à dos painéis da Igreja de S. Julião, bem próxima, e provavelmente do mesmo autor.

Ao que consta parcialmente mutilado por inadequada tentativa de remoção, este painel da segunda metade do séc. XVIII jaz sepultado sob muitos metros cúbicos de saibro e areão, ao que parece «protegido» por parede de alvenaria.
